A110 BOITIER DE DIRECTION

philippe.loutrel@laposte.net - Janv.2001

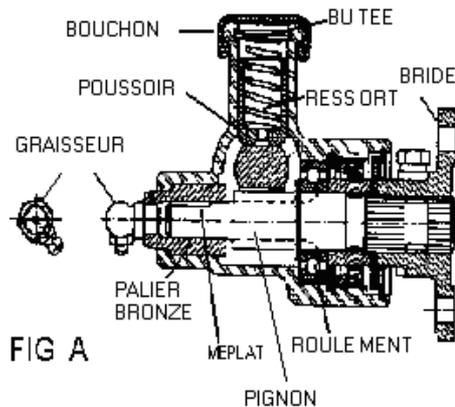
La crémaillère est plaquée fermement contre la pignon au moyen d'un **poussoir** (Fig A).

Si ce poussoir est en plastique, le ressort est taré à 25 kg. Pour un poussoir en acier (préférable) le ressort est à 50 kg. Le poussoir glisse le long d'un méplat usiné sur le barreau.

Aux extrémités du pignon on trouve un **roulement** coté flector et un **palier en bronze** (ou parfois en métal fritté) de l'autre côté. Sur la plupart des modèles, un **graisseur** permet d'injecter de la graisse. Cette graisse progresse entre l'axe et le palier grâce à un **méplat** usiné sur l'axe du pignon (Fig A).

POUSSOIR (Fig A) Déposer le bouchon en caoutchouc, le circlips, la butée et le ressort .

Si possible, extraire le poussoir. Repérer l'orientation du graisseur et le déposer.

On peut alors extraire le palier en bronze du pignon (Fig A) en la chassant vers l'intérieur du boîtier.

Reposer la bride (Fig A) sans serrer sa vis. Il faut alors créer une précontrainte de 150 kg environ sur la bride avant de la bloquer. Si l'axe de pignon est percé et taraudé, utiliser une vis de M7x100 avec une rondelle qui vient s'appuyer sur la bride. Si nécessaire, utiliser une entretoise. En vissant cette vis à un « couple moyen », on comprime la bride contre la rondelle 12. Ceci garantit que le pignon restera bien plaqué contre le roulement. La vis de 7 (sans entretoise) peut rester en place. Terminer par le blocage de la vis de bride.
